Mimořádné události

Ing. Josef Bican

Vzpomínám na jednu mimořádnou událost, je již pěkně vousatá, došlo k ní na Loketské výsypce na jaře roku 1980, tedy před třiceti lety. Loketská výsypka (je již mimo provoz) se nachází poblíž Nového Sedla, Chodova, Jenišova a obce Hory. Byla vnější výsypkou dolu Družba v Novém Sedle. Svoji rozlohou přes 500 hektarů byla druhou nejmenší (po výsypce Antonín s rozlohou 168 hektarů západně od Sokolova) vnější výsypkou. Patřila dolu Družba v Novém Sedle. Většími výsypkami než Loketská byly nebo dosud jsou:

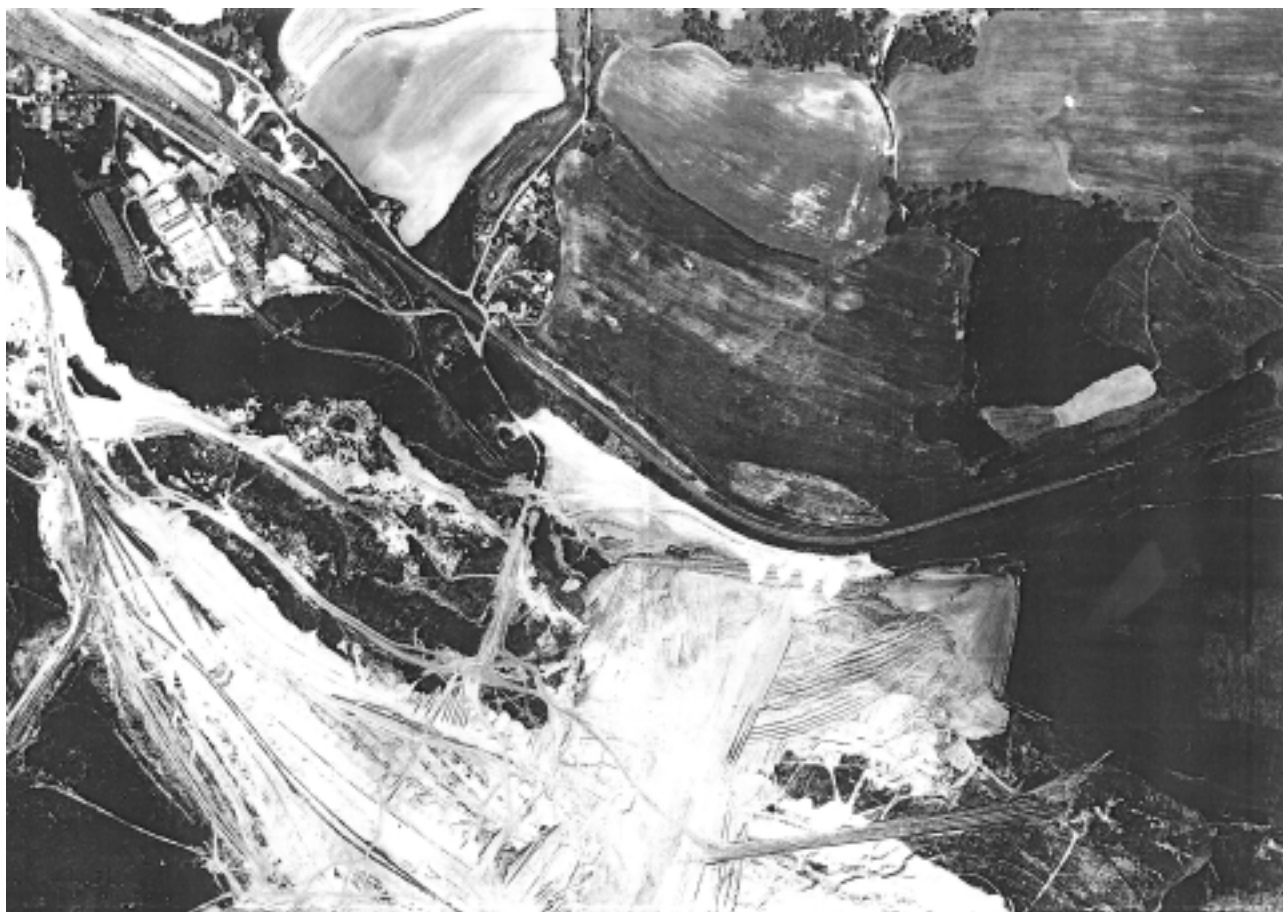
Sesuv se rozšířil na území o rozloze přibližně 40 000 m² a mohl hloubkově zasahovat až na bázi výsypky. Pokud by tomu tak opravdu bylo, mohlo být v pohybu přibližně 1 600 000 m³ zeminy. Odhadované množství, ač se zdá vysoké, bylo drobečkem v porovnání s množstvím uložené zeminy na Loketské výsypce, ale hodně velké vzhledem k blízkosti tratě ČSD. Stále jsme ještě nevěděli v jaké hloubce se masa zeminy pohybuje. Vzhledem k rychlosti sesuvu, která se další den ustálila na 85 cm za hodinu a k blízkosti tratě ČSD bylo nutné rychle přijmout účinné opatření, které ochrání trať. Zvláště vypjatá situace nastala při pravidelném měření drážního tělesa dvoukolejné trati, při němž byly zjištěny pohyby jak ve vertikálním, tak i v horizontálním směru v řádu milimetrů. Tlak předpolí výsypky se přenášel na drážní těleso a tomu bylo třeba zamezit. Jako účinné řešení se potvrdilo vybudování zářezů do podložky předpolí ve vzdálenosti asi 80 m před pohybující se patou výsypky. Tyto tzv. „kastlíky“ o rozměrech 10 x 15 x 2 m a vzdálené od sebe 10 m, vybudované v délce 100 m ve směru západ – východ, byly vyplněny lomovým kamenem navýšeným 2 m nad úroveň terénu. Opatření bylo účinné, čelo paty výsypky se o vybudovaný val zastavilo a dále nepostupovalo. Tlak vyvíjený na drážní těleso ustal a provoz vlaků pokračoval sice sníženou rychlostí, ale bez přerušení. Pro cestující ve vlaku byly burácející stroje blízko trati asi nevídanou podívanou.

Celkový letecký pohled na tu část výsypky, která je zasažena sesuvem ze směru od obce Hory směrem k obci Mírová. V levém horním rohu je sklárna Chodov, ve střední části dole návoz lomového kamene do ochranného valu, v pravé části je vidět směřování toku zeminy do volného prostoru mezi tratí ČSD Chodov - Karlovy Vary. Je vidět, že sesuv opravdu probíhal na tom nejnevhodnějším místě, kde nejvíce ohrožoval trať. (Foto - archiv Sokolovská Uhelná, právní nástupce a.s.)

Popsané opatření by nebylo účinné, kdyby se současně neprovedl razantní zásah v tělese výsypky. Asi ve vzdálenosti 50 m před patou výsypky na úrovni první etáže bylo zahájeno hrnutí zeminy východním směrem do míst, kde se trať ČSD obloukem vzdálila od paty výsypky dosud nezasazené sesuvem asi na 500 m. Do volného prostoru byla hrnuta zemina ze vzdálenosti asi 150 - 200 m. V tělese výsypky vznikl zářez hluboký kolem 6 m, v koruně široký 12 m, v patě jeho šířka odpovídala šířce radlice buldozeru CAT D9. Buldozery odhrnovaly zeminu, která se z horních etáží stále nasouvala do zářezů, do výše uvedeného volného prostoru, tam ji zakládaly pod patu výsypky, tím ji zatěžovaly a bránily případnému rozšíření sesuvu. Tato práce se zdála dlouho neúspěšná. Ale po dalších čtyřech dnech se začaly projevovat výsledky. Směr postupu sesuvu se podařilo odklonit ze severního na východní, pohyb zeminy v tělese se zpomaloval, až ustal úplně. Pata výsypky stála opřená o kamenný val, jízda po dvoukolejné trati ČSD již nebyla rychlostně omezena. Vyhrálo naše úsilí, nasazení všech zúčastněných. Mimo pracovníky závodu Družba to byli řidiči buldozerů, řidiči nákladních automobilů podnikové autodopravy navážející kámen do valů, řidiči rýpadel hloubících „kastlíky“ a ukládající kámen, měřiči z GŘ HDB v Sokolově, pracovníci z vedení podniku, pracovníci z oddělení geomechaniky VÚHU Most a v neposlední řadě i pracovníci z GŘ HDB v Sokolově, OBÚ v Sokolově a pracovníci traťové distance Karlovy Vary.

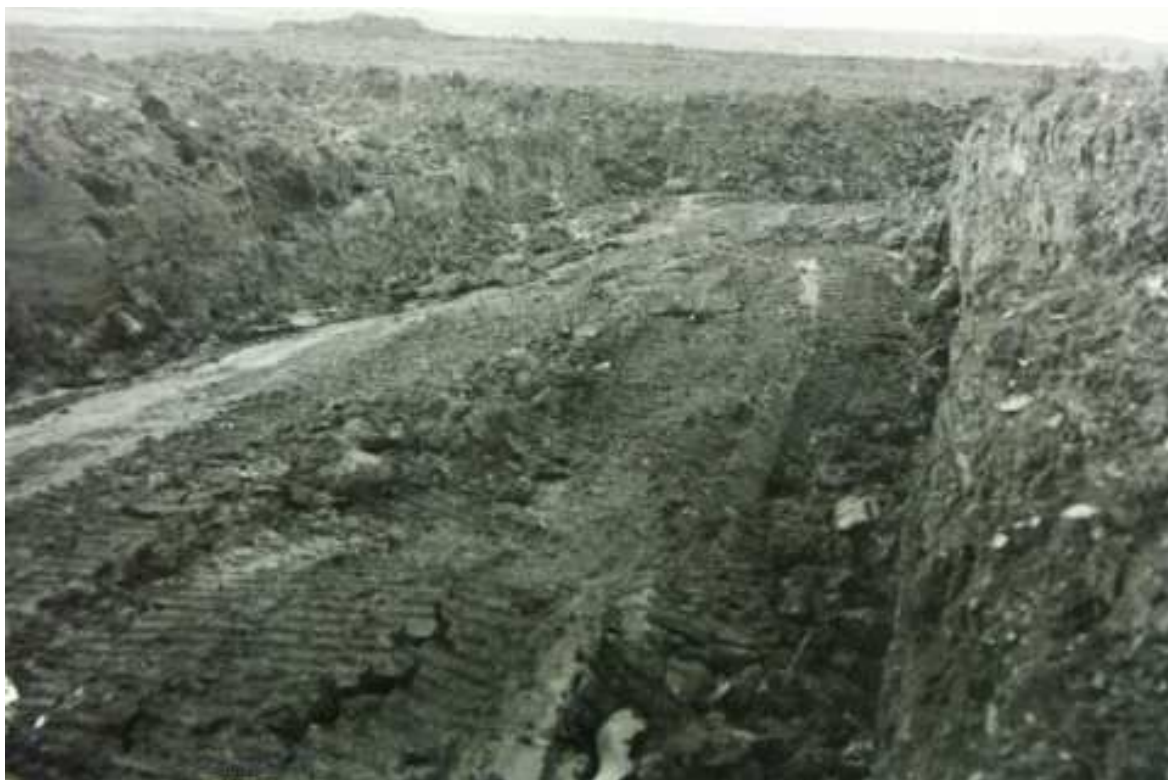
A příčina? V tělese výsypky se nahromadila voda, došlo k zvodnění určitého prostoru uvnitř tělesa výsypky, tím vzniklo pásmo oslabení, v němž se výrazně snížila pevnost, stabilita výsypky v tomto prostoru byla tak malá, že se zemina dala do pohybu.

Uměle vytvářená deformační zóna v tělese výsyvky, zřetelně jsou viditelné praskliny a vzdouvání pláně, signalizující pohyb v tělese výsyvky. (Foto - archiv SU)

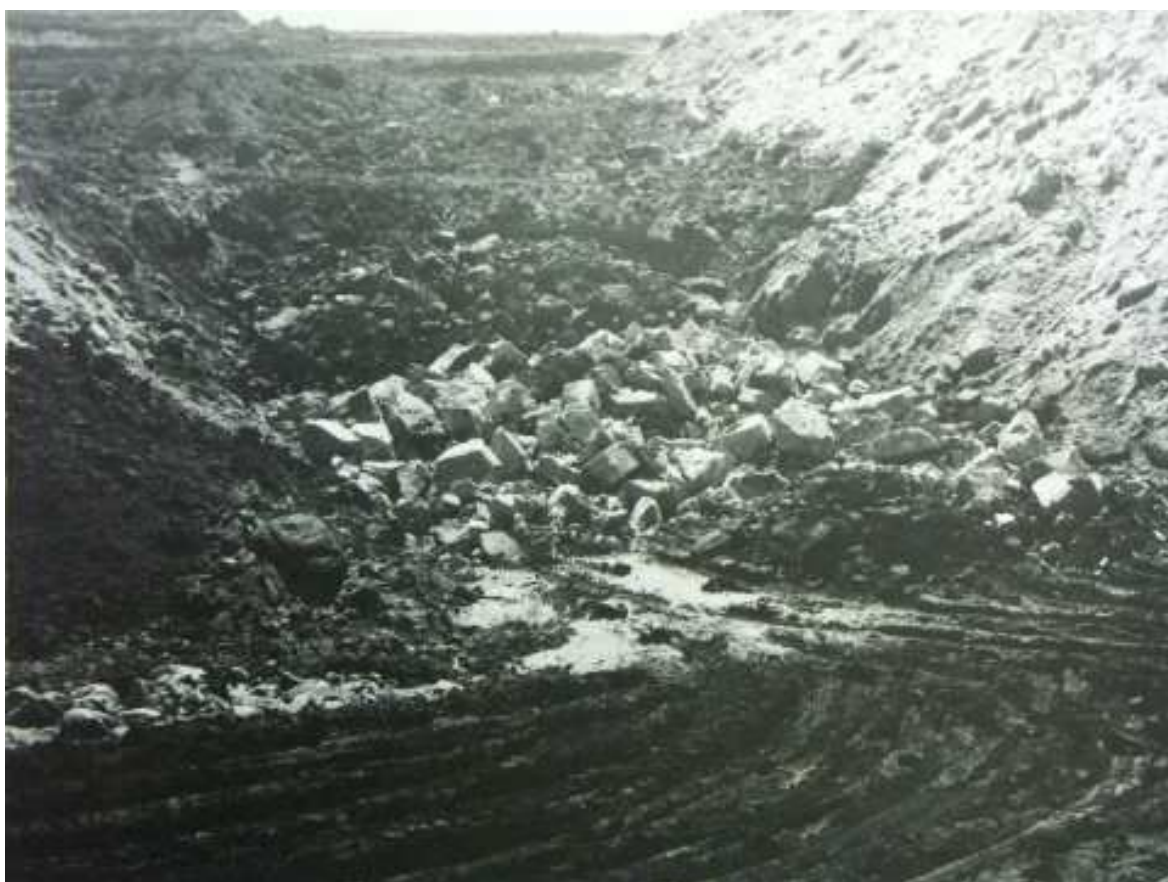
V předstihu budované "kastlíky" z lomového kamene a propojování drenážního systému. V levém horním rohu je viditelná skluzná hrana po níž došlo k poklesu tělesa výsyvky. (Foto - archiv SU)

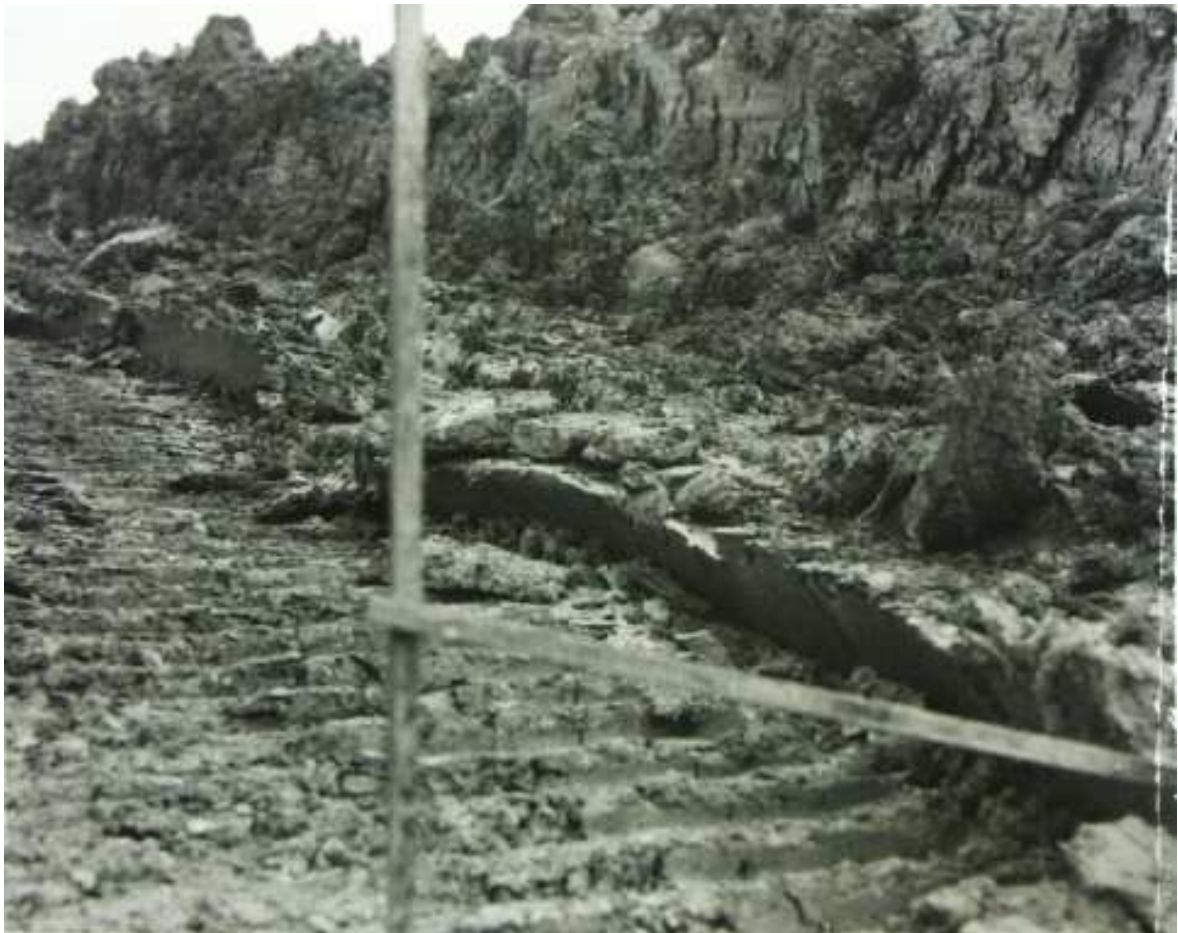
Provozní měření pohybu výsypky ve vytvářené deformační zóně. (Foto - archiv SU)

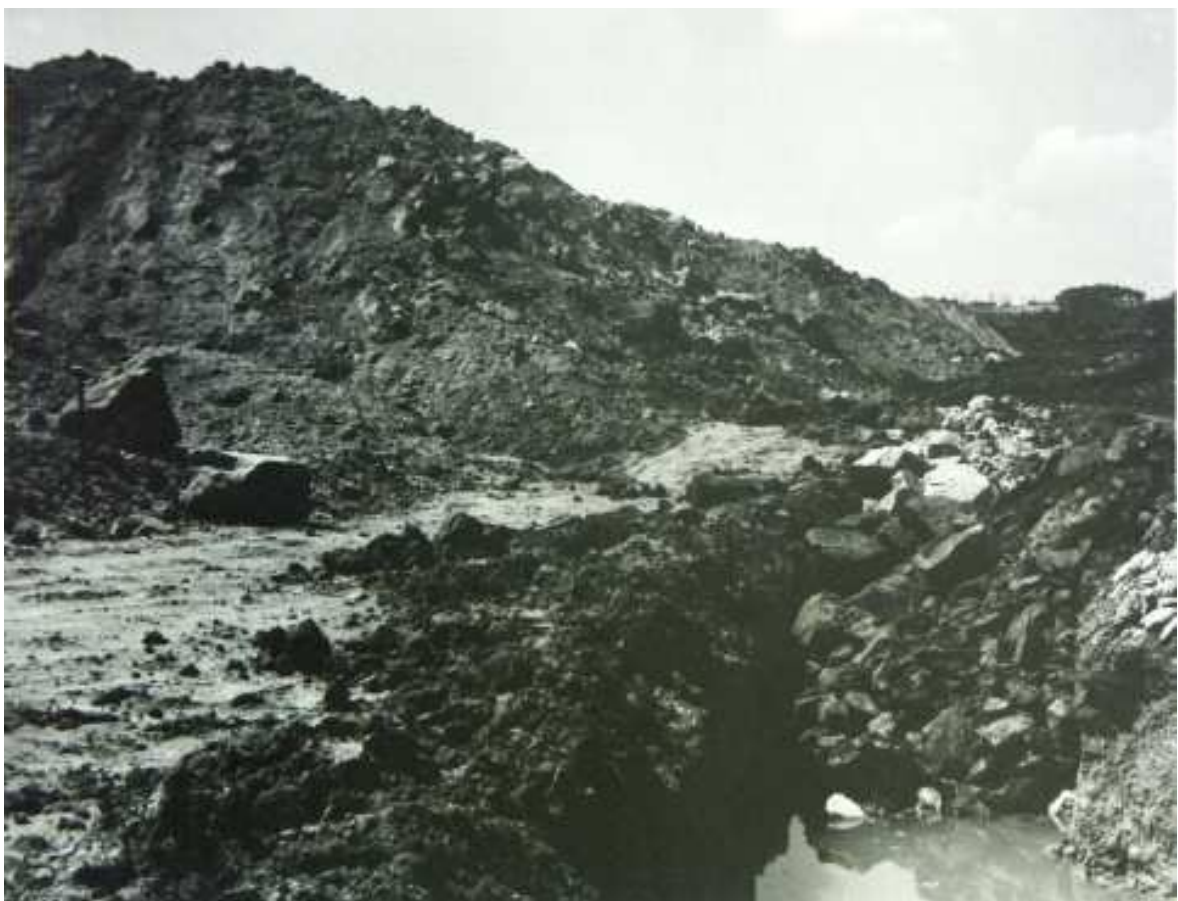
Navržený val z lomového kamene, na jeho patě budované odvodnění. (Foto - archiv SU)
